علل حوادث محیط کار و رابطه آنها با طراحی تجهیزات ساختمانی

Bianca Vasconcelos*, Bédabarkokébas Junior

Universidade de Pernambuco-UPE, Brasil

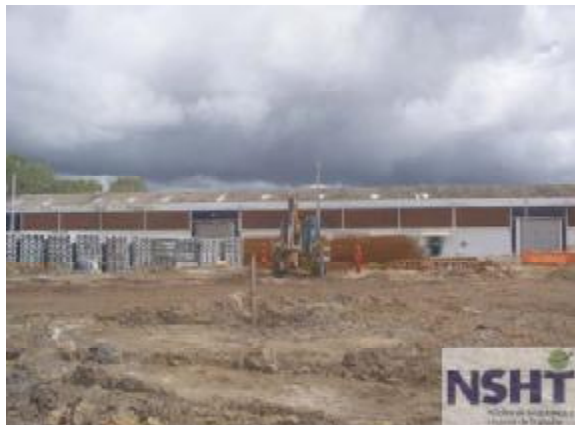
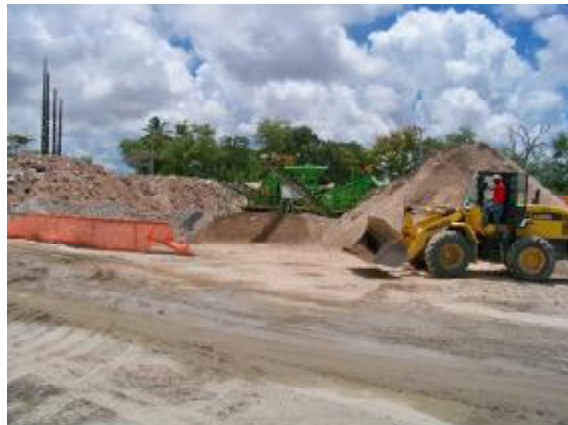
شکل 1. (a) منطقه بازیافت مواد زاید جامد؛ (b) سایبان های کارخانه قدیمی قبل از تخریب

شکل 1 منطقه بازیافت مواد زاید جامد، بویژه منطقه خرد کردن مواد تخریب شده، همچنین قسمتی از سایبان های کارخانه قدیمی قبل از تخریب را نشان می دهد. شکل 2 و 3 فعالیت های مربوط به حفاری دستی و مکانیزه؛ با استفاده از مته های نمونه برداری مداوم CFA؛ تسطیح مکان های برش داده شده، با استفاده از چکش های بادی؛ و ساخت بلوک های سیمانی به منظور پوشاندن حفارات توسط کامیون های ساخت بتون (میکسر) را نشان می دهد.

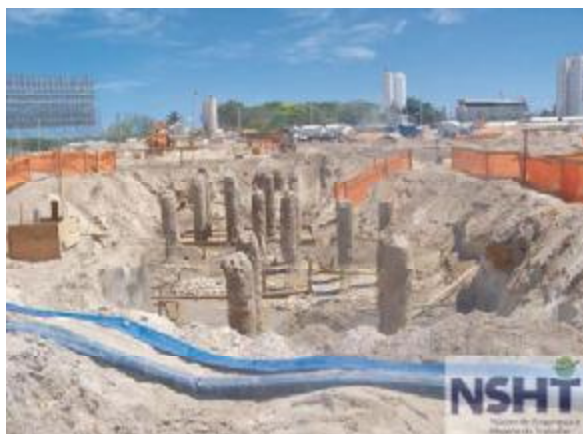
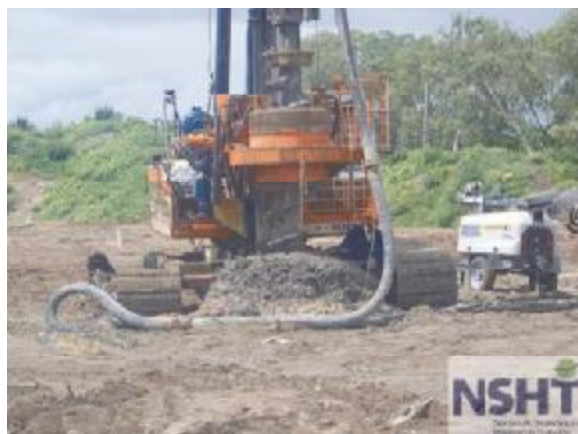
شکل 2. (a) مته های نمونه برداری مداوم؛ (b) نصب شمع ها (ی ساختمانی)

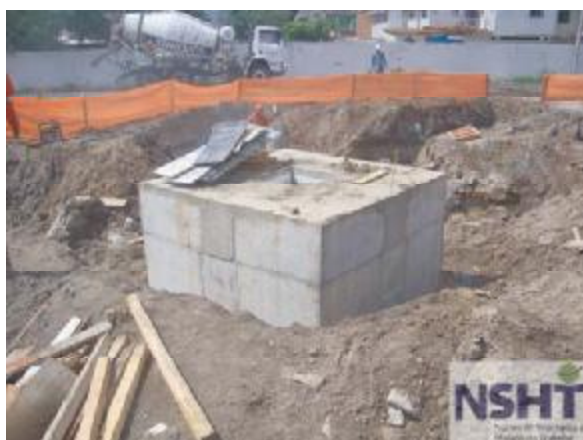
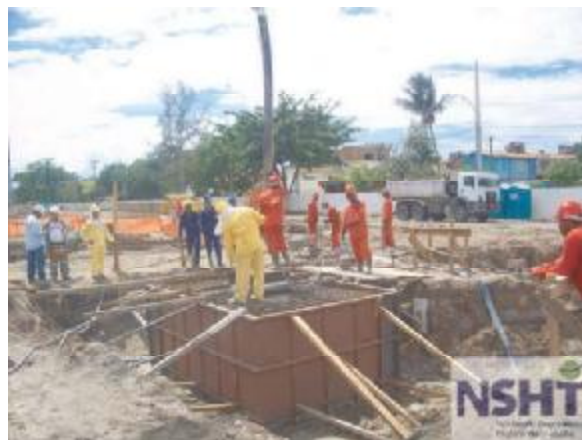
شکل 3. (a) بلوک های سیمانی برای پوشاندن شمع ها؛ (b) بلوک پوشیده شده سیمانی جهت اتصال تیرک ها (ی چوبی) به ستون

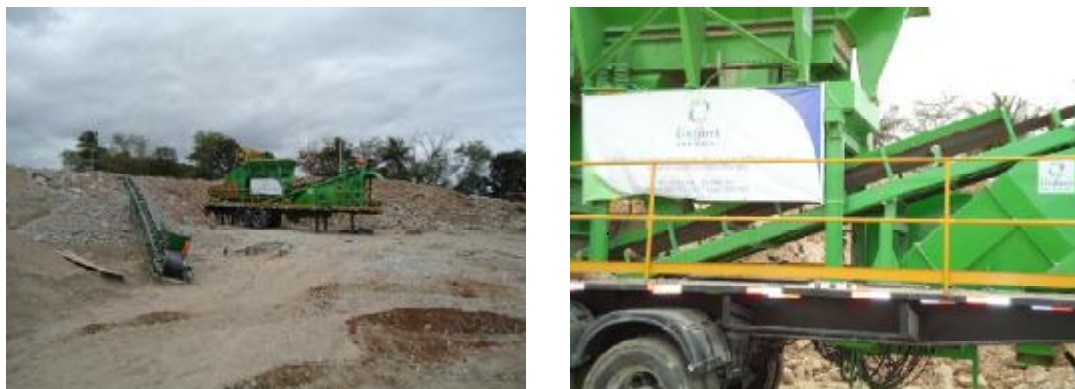
دستگاه شامل 2 بخش است. قسمت بالایی دستگاه مربوط به مخروط ورودی مواد، موتورها و خردکن برای جمع آوری، انتقال و خرد کردن مواد است. در حالی که قسمت پایین دستگاه شامل سکویی است که دستگاه را جابجا و تثبیت می کند.

علیرغم قسمت های فلزی محافظ جهت ثابت کردن دستگاه دارای سیستم هیدرولیک، تجهیزات متصل به آن موجب ارتعاش قوی و شدید شده که منجر به فرسودگی قطعات فلزی محافظ می شوند. همان گونه که مدیر بازرگانی شرکت شخص ثالث گزارش داده، به منظور حل مشکل، تیم عملیاتی شرکت سه عدد سه پایه فلزی⁴ جهت تکیه گاه کامیون، که به آن پایداری بیشتری داده و از فرسودگی سریع قطعات اصلی تجهیزات محافظ جلوگیری می کند، استفاده کردند (شکل 5).

شکل 5. تجهیزات سیار برای جابجایی و خردکردن

استفاده از سه پایه ها به منظور نگهداری و تثبیت دستگاه سیار توسط سازنده دستگاه جهت افزایش عمر شاسی دستگاه، بهبود ایمنی عملکردی دستگاه و کاهش ارتعاش توصیه شده است. شرکت سازنده بیان می کند که سه پایه های فلزی ساختمانی شامل بیم فلزی به شکل « I » در ابعاد 250×120 mm فولادی چسبیده به کفی فولادی در ارتفاعی که لاستیک ها بالای زمین باشند، است.

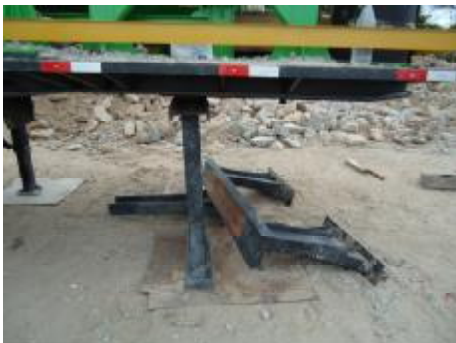
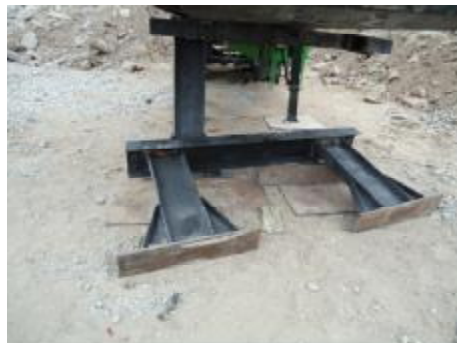
تیم کاری، متشکل از 4 کارگر مسئول جابجایی و تثبیت دستگاه سیار هنگام بروز حادثه، در زیر کامیون مشغول کار بودند. نکته حائز اهمیت اینکه، تعیین و تنظیم سه پایه ها در زیر دستگاه، با وزنی در حدود 300 کیلوگرم، به طوردستی توسط تیم متشکل از 4 کارگر انجام شده بود. هرچند، همان گونه که در شکل 6

قابل مشاهده است، یکی از سه پایه ها تکیه گاهش شکسته بود. در این حادثه، مدیر بازرگانی شرکتی که خدمات آن برون سپاری شده بود، گزارش داد که این تکیه گاه در همان محل لحیم کاری شده است.

کارگرانی که در حال تنظیم سه پایه با تکیه گاه شکسته شده جهت جوشکاری بعدی بودند، هنگامی که قربانی حادثه خم شده بود و یکی از پایه های خود را روی یکی از سه پایه ها فشار داده بود، تعادل خود را از دست داده و به سمت پشت افتاد. هنگامی که افتاد، برای اینکه تعادل خود را حفظ کرده و از افتادن جلوگیری کند، سه پایه فلزی دیگر را که شل بوده و نزدیک وی بود هل داد (شکل 6). این سه پایه با وزنی حدود 300 کیلوگرم بالای سر وی افتاد و صورتش را له کرد. در نهایت، قربانی حادثه نجات داده شد و سریعاً با آمبولانس موجود در محل ساختمان به بیمارستان عمومی منتقل شد. این اقدام طبق راهنمای پزشک محیط کار، که در زمان حادثه حضور داشت، و همراه با مسئول پاسخگویی مسایل پزشکی محیط کار بود، انجام شد. سپس تمام منطقه حادثه قرنطینه شد و ناظر کار محل⁵ (SRT)، پلیس ساختمان و اتحادیه کارگران از حادثه با خبر شدند.

- خطا در طراحی سه پایه، که ناپایدار بوده است. سه پایه بایستی هر چهار محافظ نگهدارنده روی زمین خود را داشته باشد.
- سه پایه یک محافظ نگهدارنده شکسته داشته است.

شکل 6. (a) تکیه گاه سرهم بندی شده برای کامیون ؛ (b) قطعه فلزی که روی کارگر افتاد.

- روش کار نامناسب
- کمبود آموزش در بخشی از تیم مدیریتی
- بنابراین، برخی اقدامات اصلاحی و پیشگیرانه عبارتند از:
- طراحی پایه های محکم برای دستگاه
- طراحی سه پایه ها به عنوان بخشی از دستگاه (نه به عنوان یک قطعه ضمیمه و اضافی)، که به معنی فی البداهه نساختن و مجبور به حمل نکردن آن است.
